UTILIZAÇÃO E CONSERVAÇÃO DO EDIFICADO - VISTORIA PRÉVIA

AUTO DE VISTORIA

Processo N.º: 561/21
Localização do Edifício: BECO FOLGANA,N 200
Data: 21/04/2022

Obs: Trata-se de uma reclamação sobre a existência de um muro de suporte que ameaça ruir. O muro pertence ao prédio cujo terreno ele suporta.

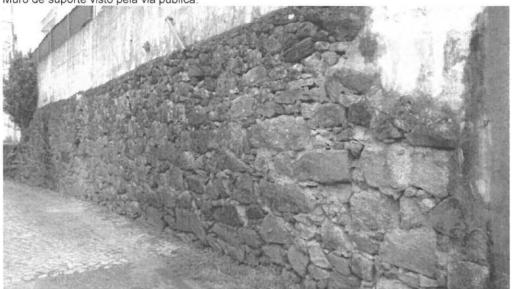
Este muro de suporte apresenta sinais da sua instabilidade, ameaçando ruir e médio prazo.

O muro de suporte em alvenaria de pedra apresenta elementos soltos e deformações que indiciam a sua instabilidade, podendo ruir a médio prazo ou num mais curto prazo no caso de as condições de precipitação se iniciarem e se intensificarem.

Os proprietários do muro deverão proceder à sua reparação, que passará pela desmontagem e reconstrução de um novo muro.

Deverá interditar-se o trânsito nesta via, por razões de segurança. Esta via é um beco sem saída, pelo que facilmente se poderá condicionar o transito na mesma.
